Objekt: Darstellung/Titel: Grabmal Franz von Essen (gest. 1714)
Autor: Umfeld Andreas Schlüter (1659-1714)
Datierung: Anfang 18. Jh. (nach 1714)
Technik: Holzbau mit figürlichem und ornamentalem Schnitzwerk
Nadelholz und Linde, gefasst
Maße: ca. 600cm x 500cm x 150cm

Beschreibung und Zustand

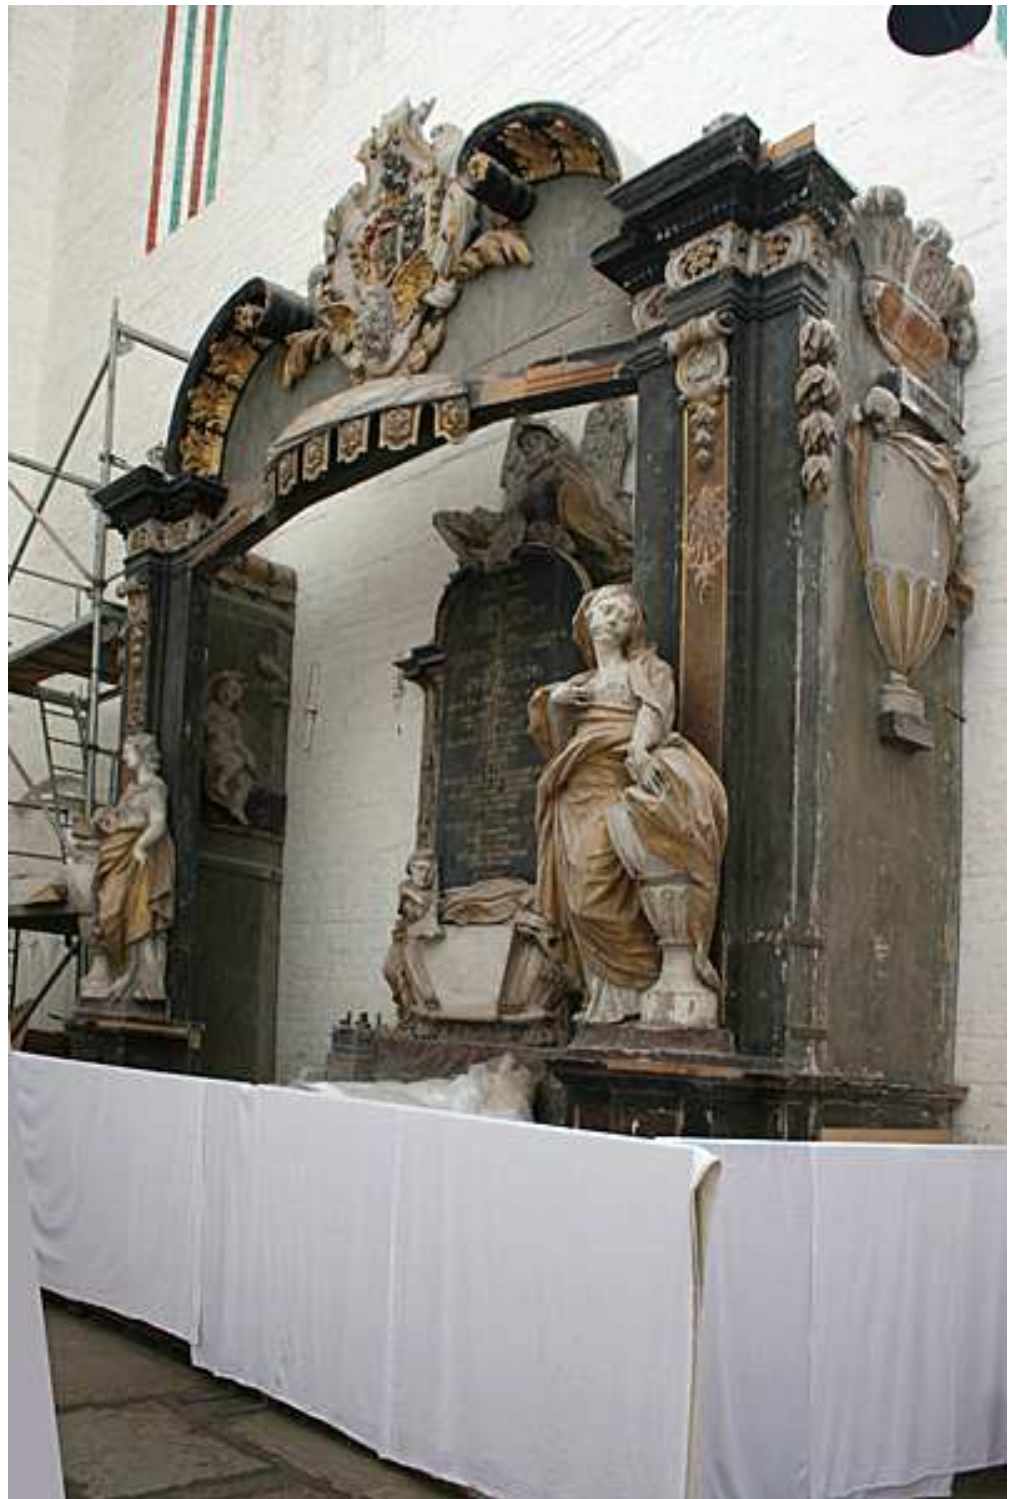
Gesamtaufnahme von süd-ost (Foto D. Witt, Greifswald)

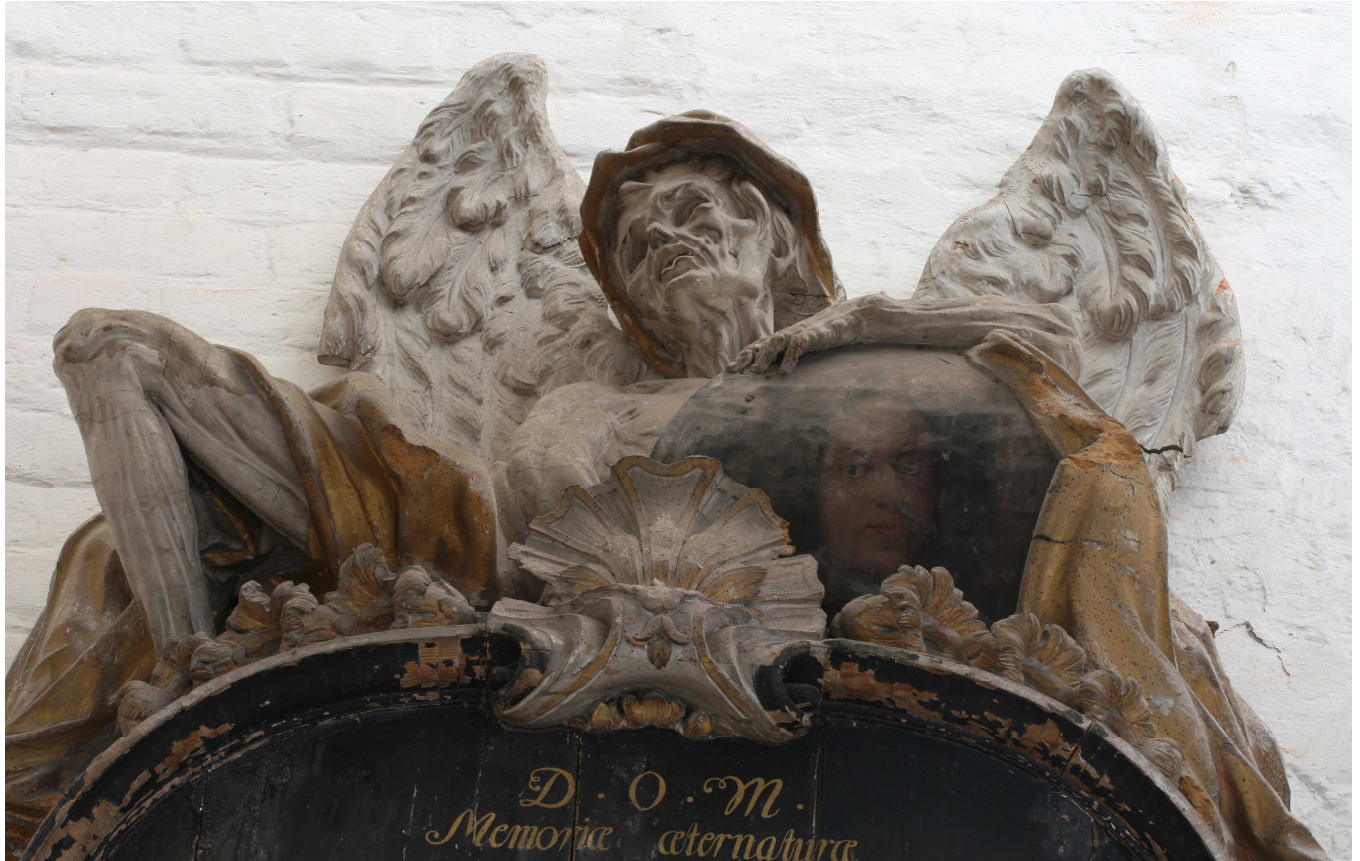
Den Bogen bekrönt das Familienwappen, auf der Epitaph tafel sitzt ein Todesengel mit dem Porträt des Verstorbenen. Dieses ist vermutlich auf eine Kupfertafel gemalt und lässt hohe künstlerische Qualität erkennen.

Todesengel mit dem Porträt des Verstorbenen (vermutlich Öl auf Kupfertafel)

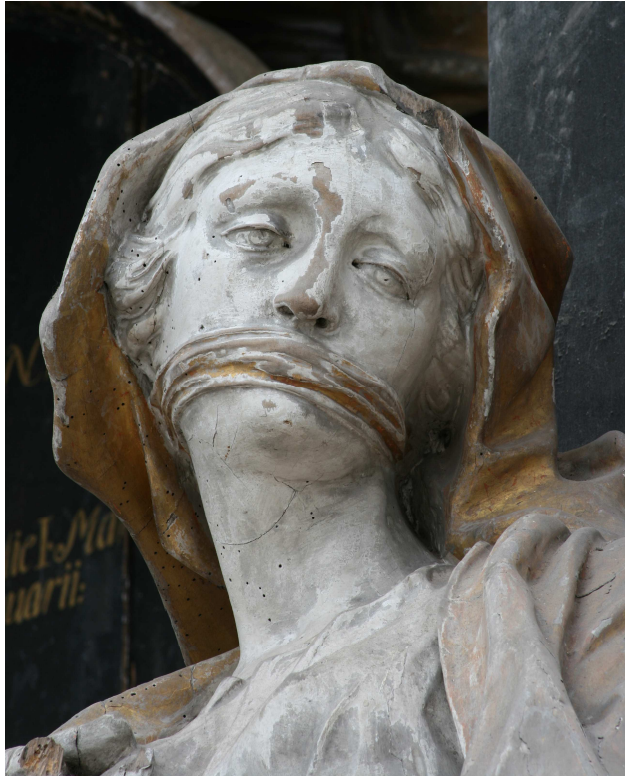
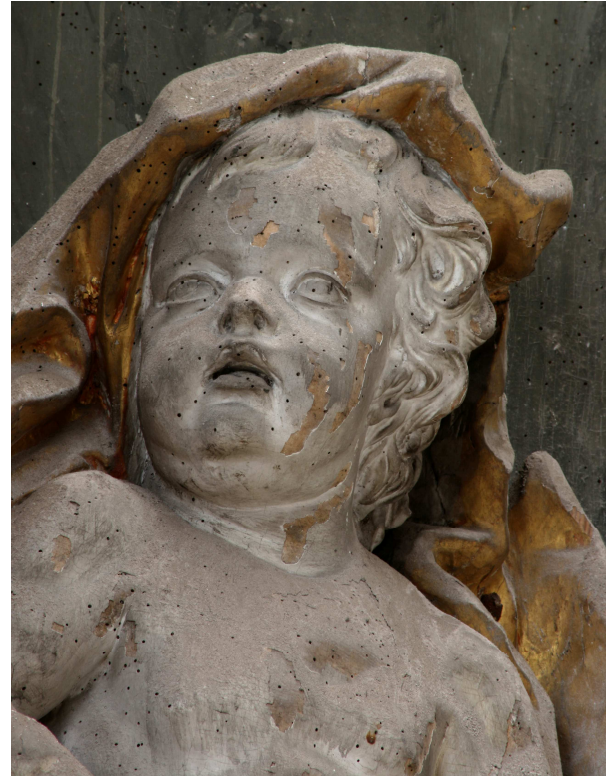
Details, Köpfe hoher künstlerischer Qualität

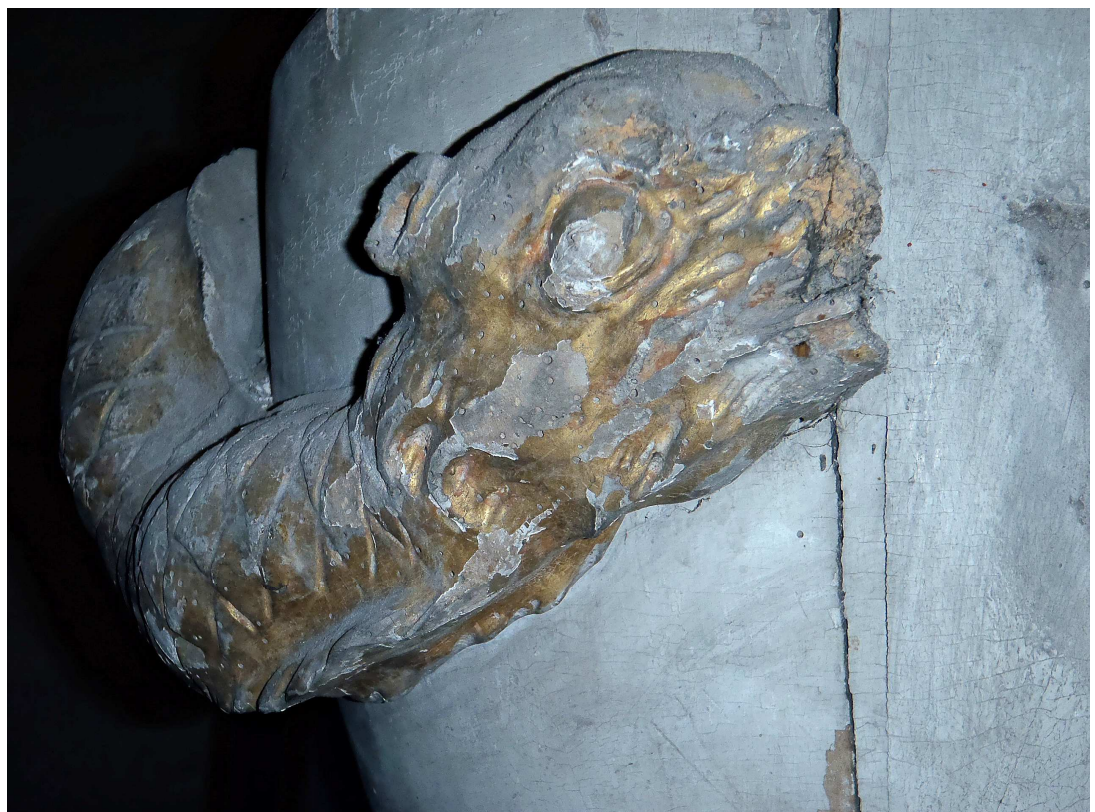
Das vorliegende Schadensbild ist vielfältig. Zum einen gibt es mechanische Substanzverluste und Schäden durch Anobienbefall (Wurmfraß). Die Fassung wirkt oberflächlich großflächig wie ausgewaschen, ein Hinweis auf eine schädigende Feuchtreinigung. Die Fassung weist umfangreiche Lockerungen und Verluste auf.

Detail Schlangenkopf, typischer Holzschaden (Wurmfraß) und Fassungsverluste

Es ist sinnvoll, das Restaurierungsproblem detailliert zu erfassen, eine Konzeption zu erarbeiten und diese mit genaueren Kosten zu unterlegen.

Hierzu biete ich die Erstellung eines restauratorischen Gutachtens an (ca. 1.200,00 EUR).

Dieses umfasst die Bestandsaufnahme, Schadensanalyse und Dokumentation, Restaurierungskonzeption und Kostenkalkulation. (Verfahrensweise ähnlich Mevius-Epitaph)
